調査報告書

# 内部調査報告書

# 写真報告書

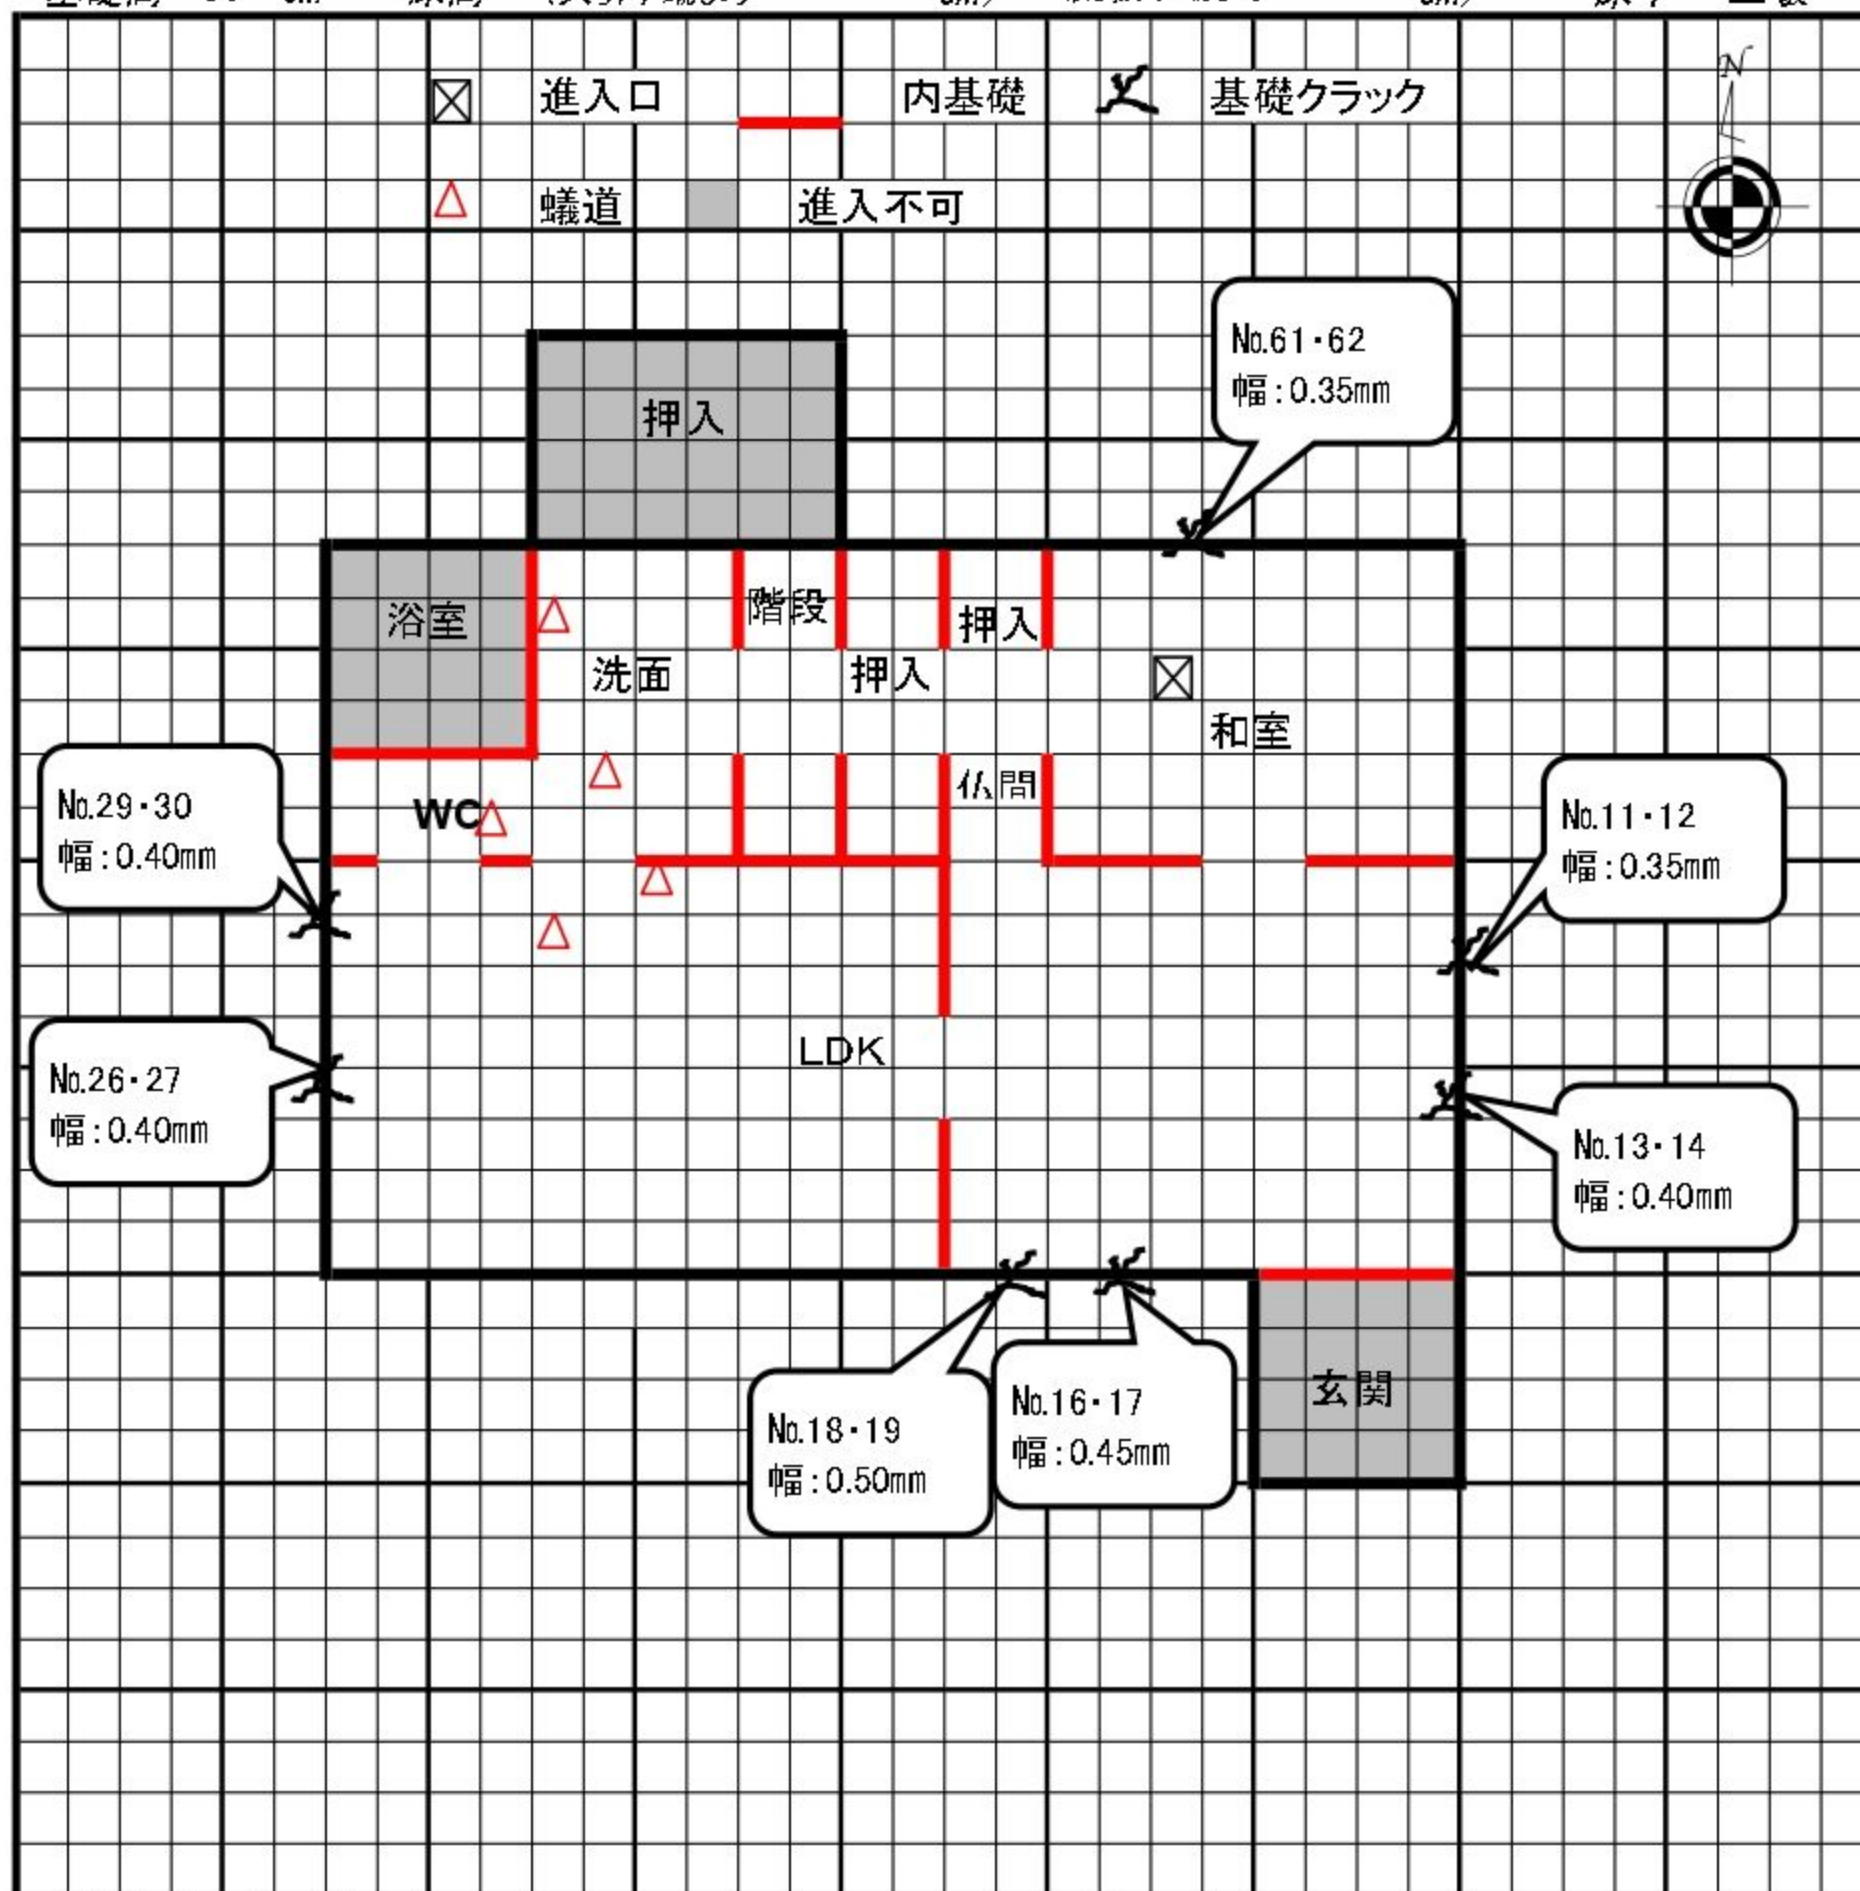
| 白蟻被害 | 被害有り | 腐朽 | 見当たらず |
| 水漏れ | 水漏れ有り | 通気 | 普通 |
| カビ | 見当たらず | | |

床下調査時に、白蟻の生息と被害を確認しました。  
 基礎につきましては、補強対象となる基礎クラックを7ヶ所確認しました。

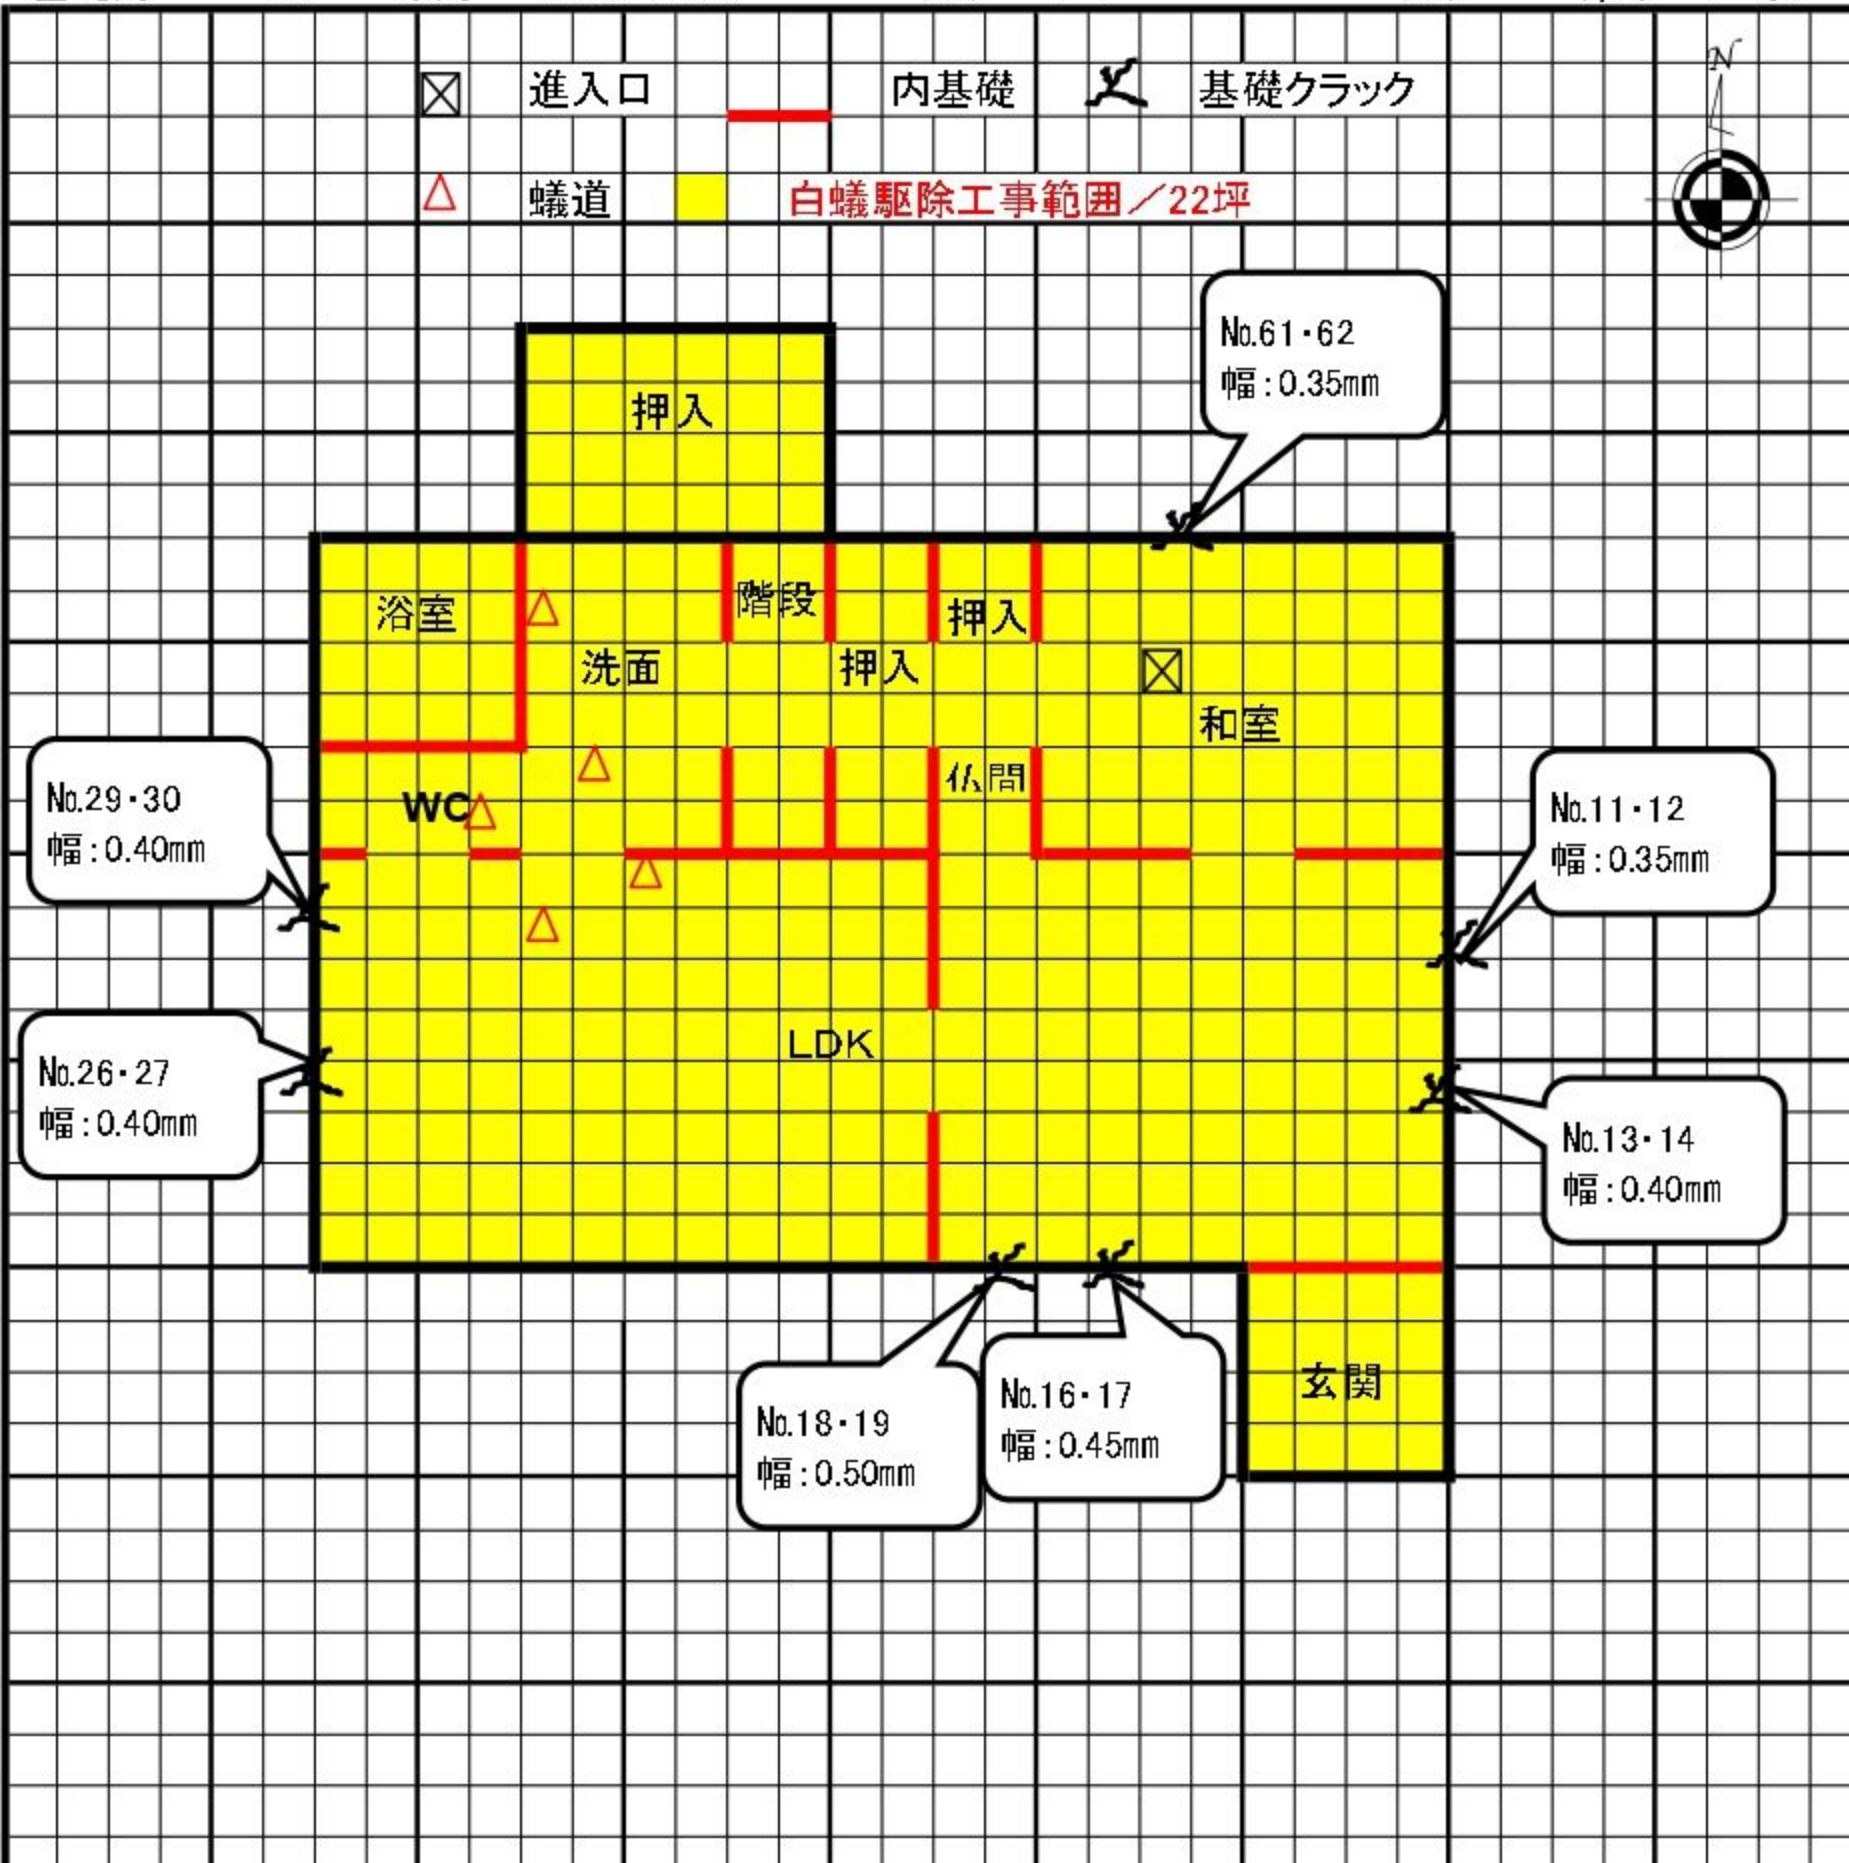
| 白蟻被害 | 被害有り | 腐朽 | 見当たらず |
| 水漏れ | 水漏れ有り | 通気 | 普通 |
| カビ | 見当たらず | | |

| <p>備考</p> <p>床下調査時に、白蟻の生息と被害を確認しましたので、<br/>更なる被害を防ぐために白蟻駆除工事を推奨致します。</p> | | | |

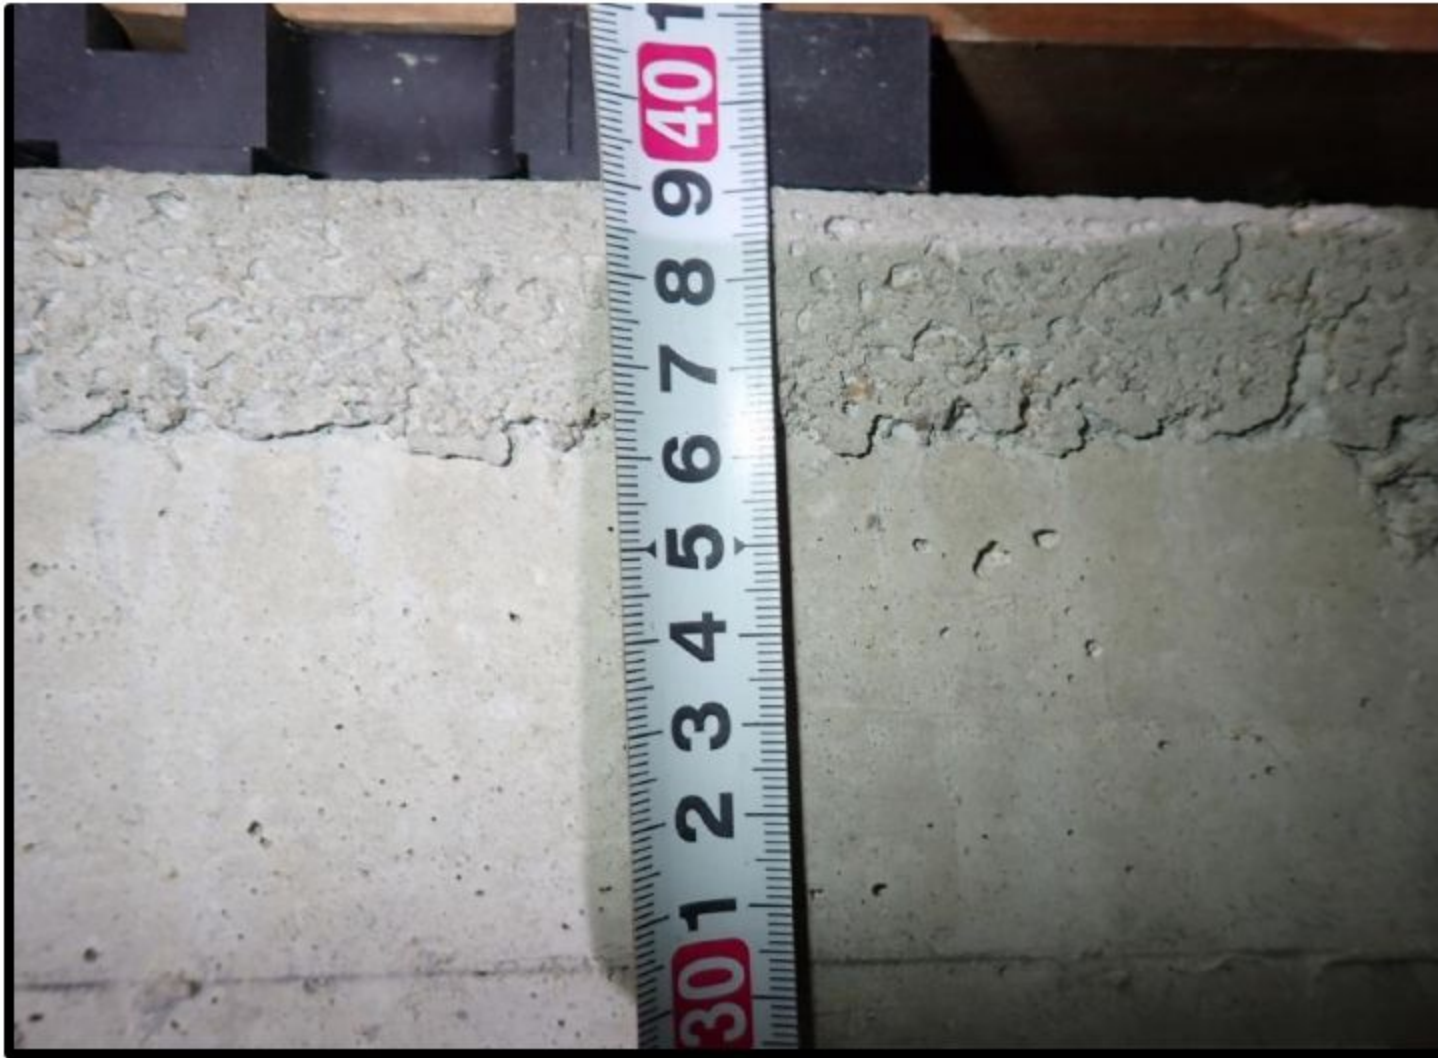
No. 4 基礎高: 36cm

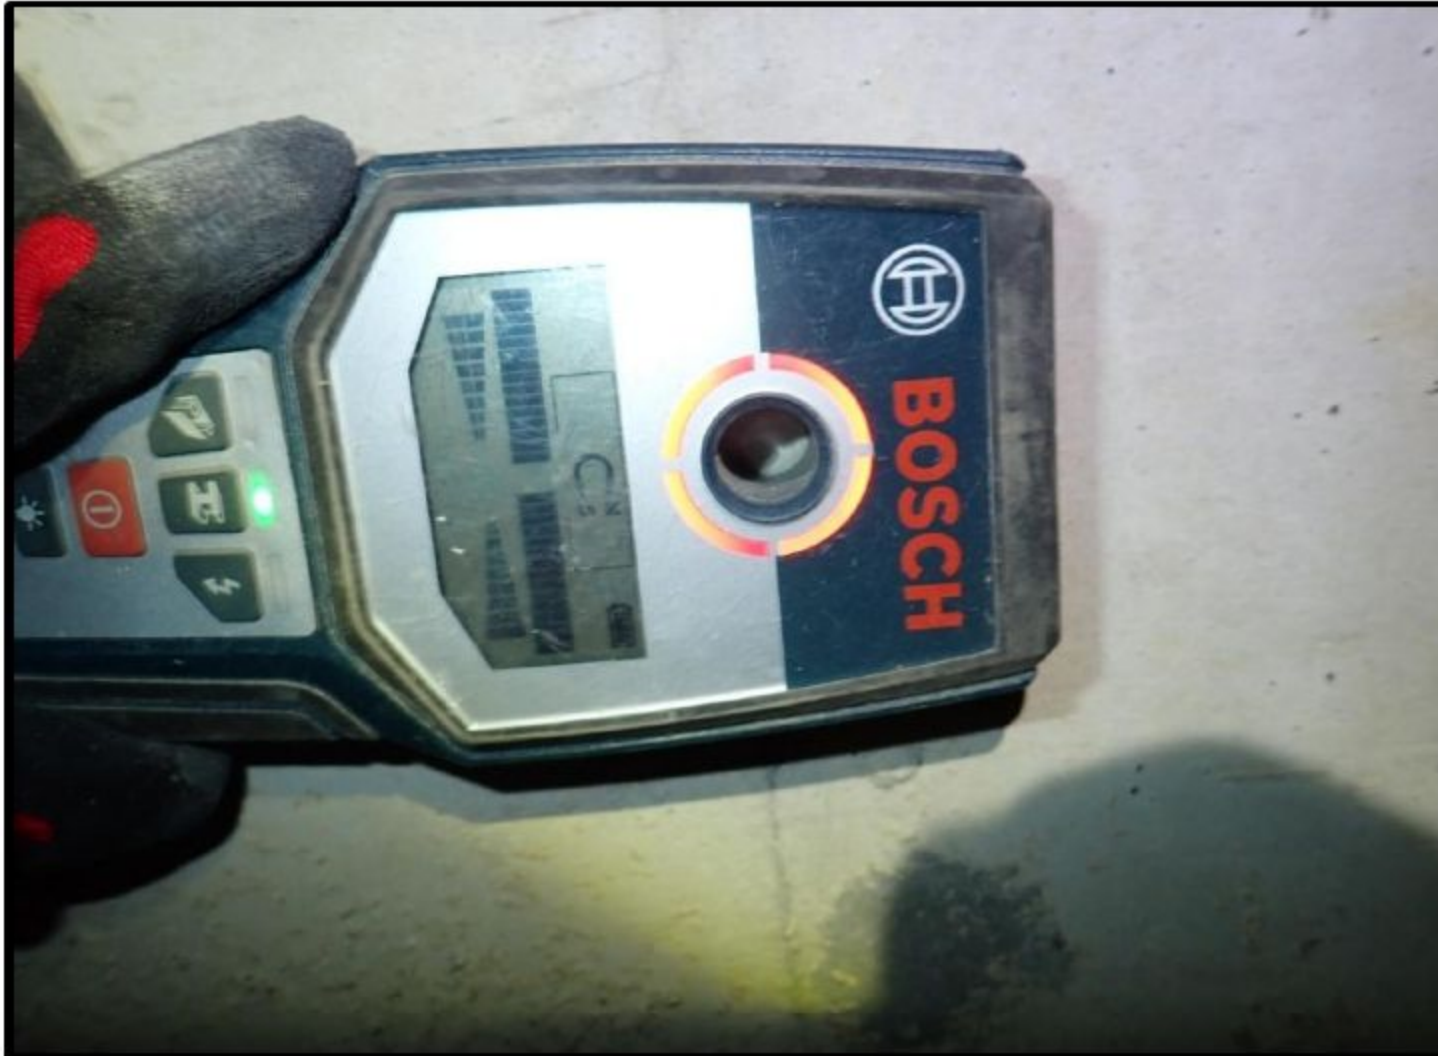
No. 5 鉄筋センサー使用  
赤ランプ点灯  
基礎内部に鉄筋反応あり

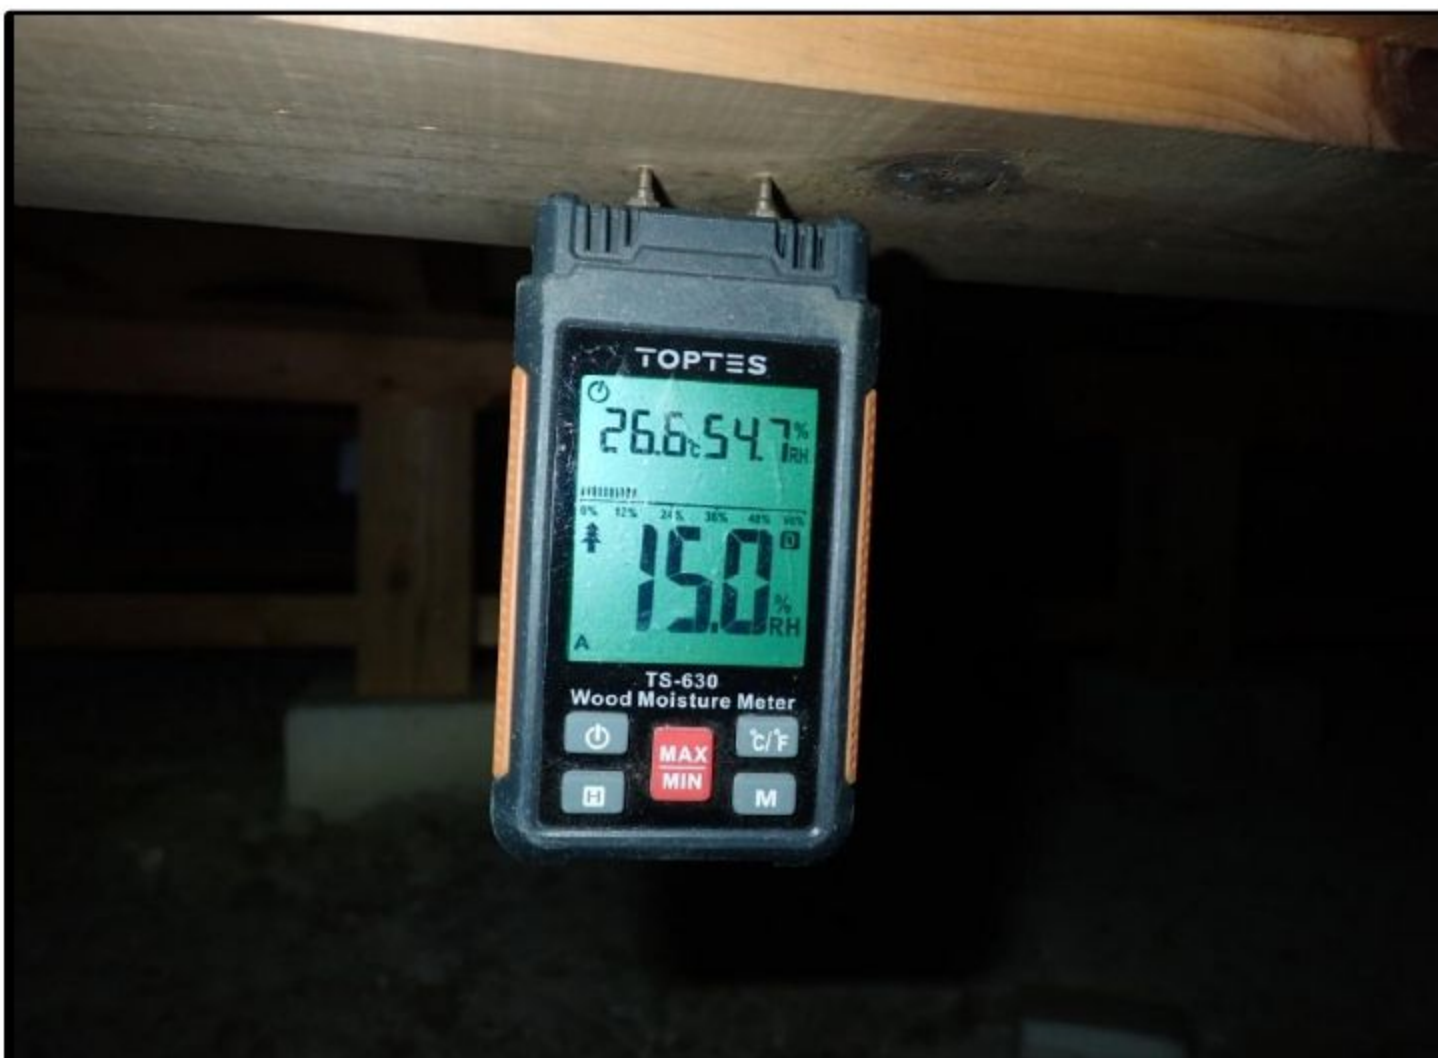
No. 9 リビング

木部含水率:15.0%  
(理想は18%以下)

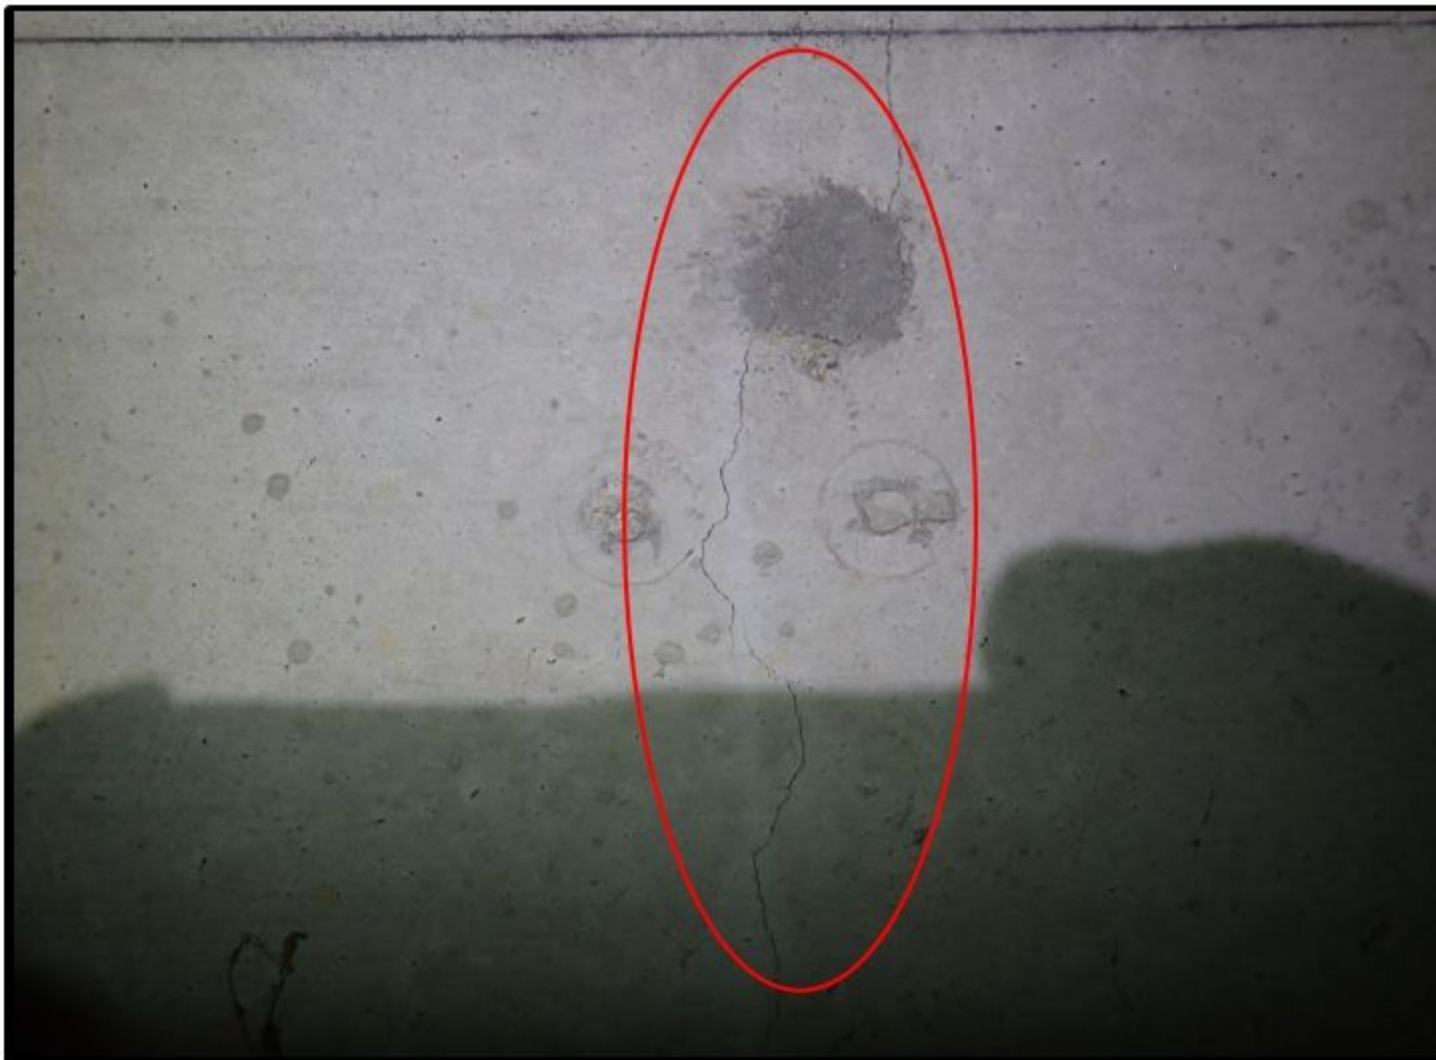
No. 11 リビング

基礎クラック

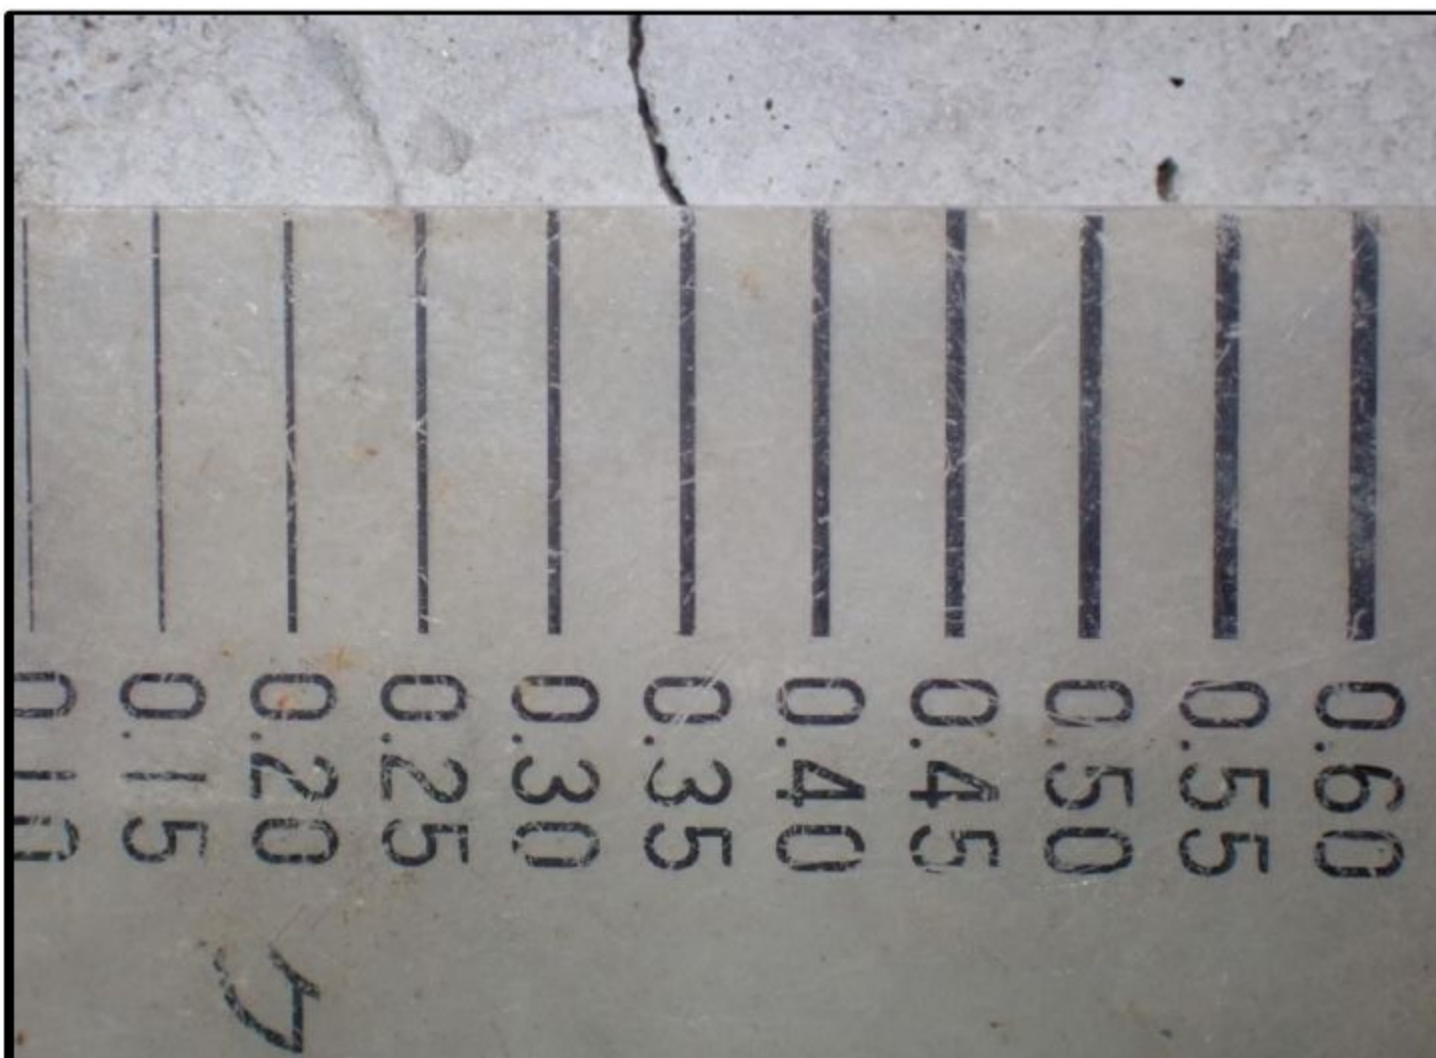
No. 12 リビング

No.11のアップ

クラック幅:0.35 mm

0.3mm以上は要補強対象

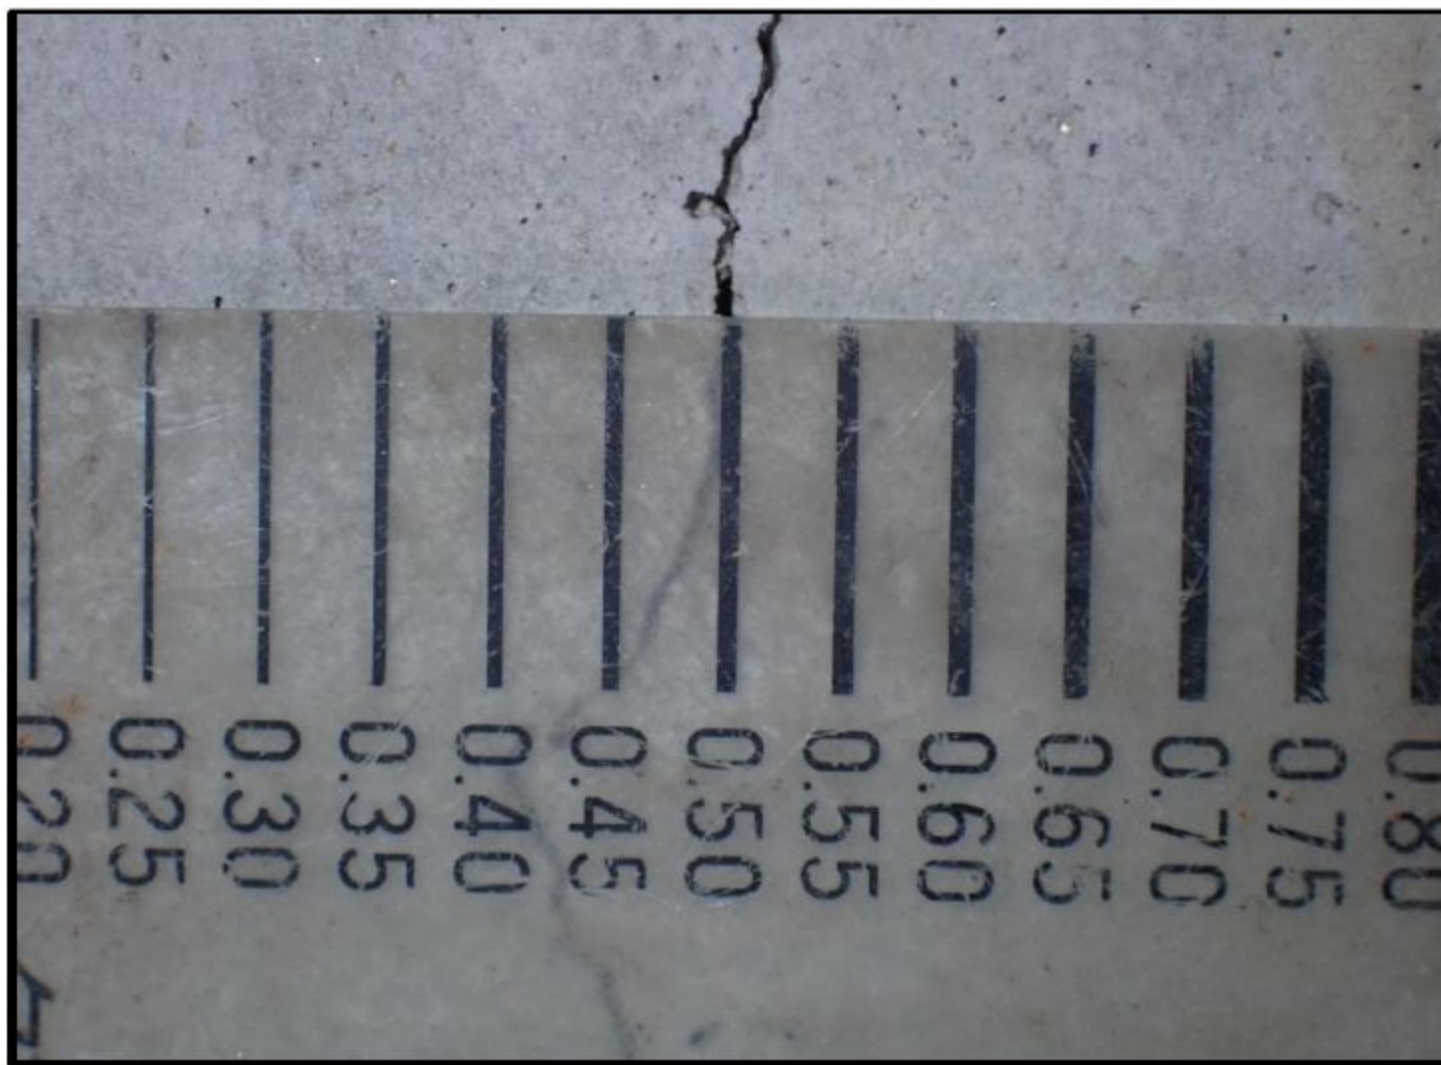
No. 19 リビング  
No.18のアップ

クラック幅:0.50 mm

0.3mm以上は要補強対象

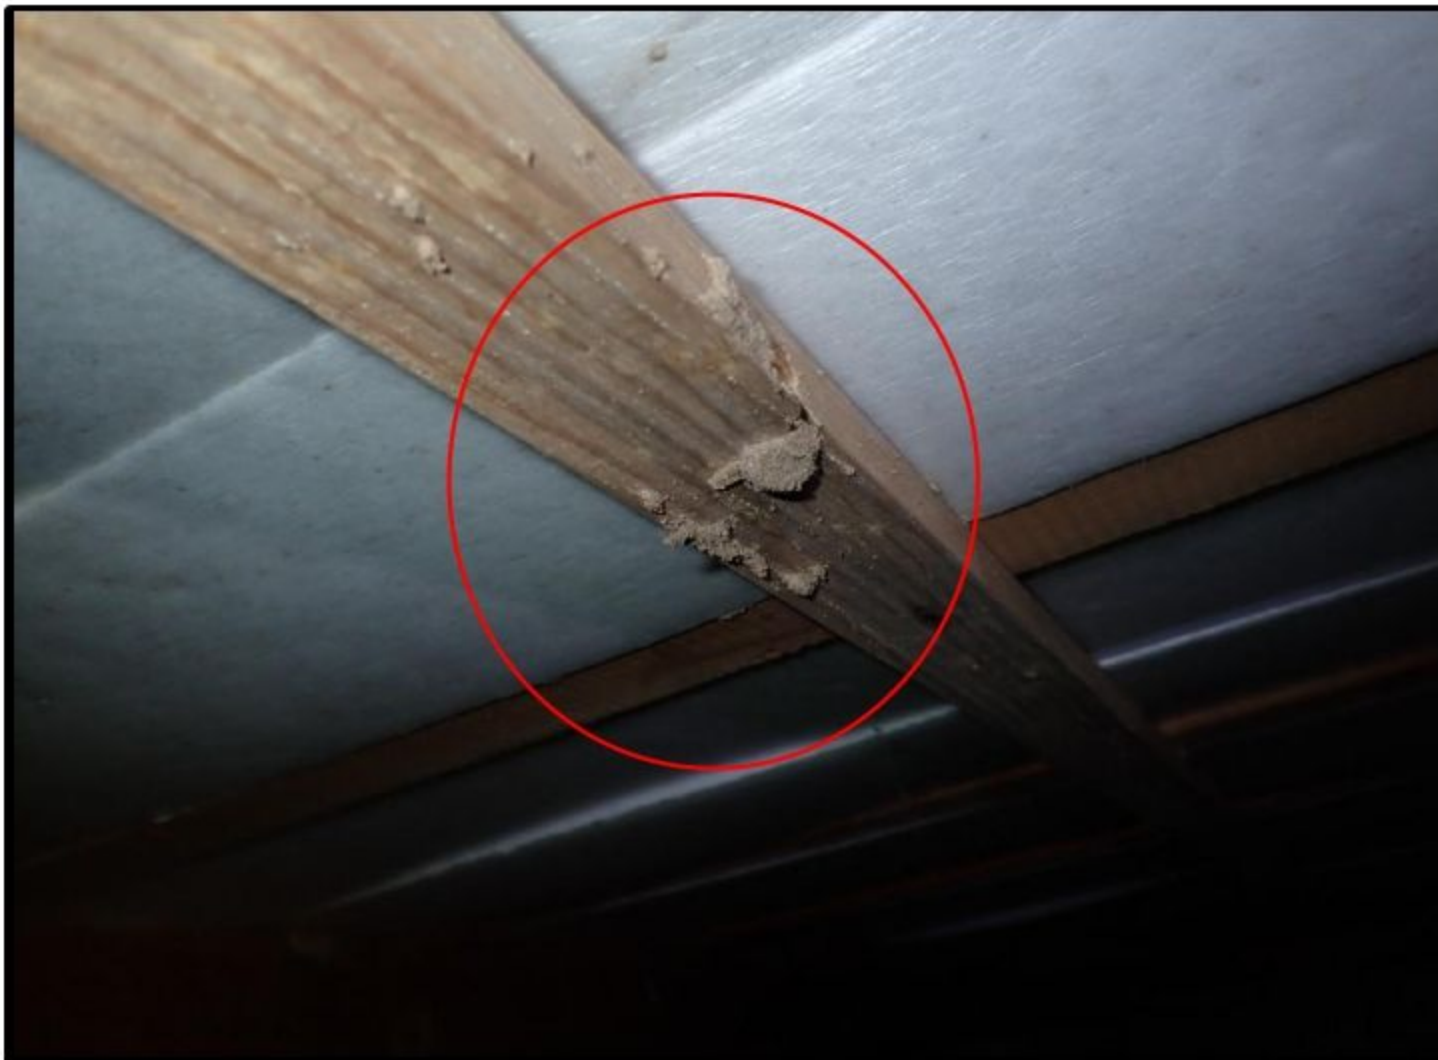
No. 32 DK

蟻道

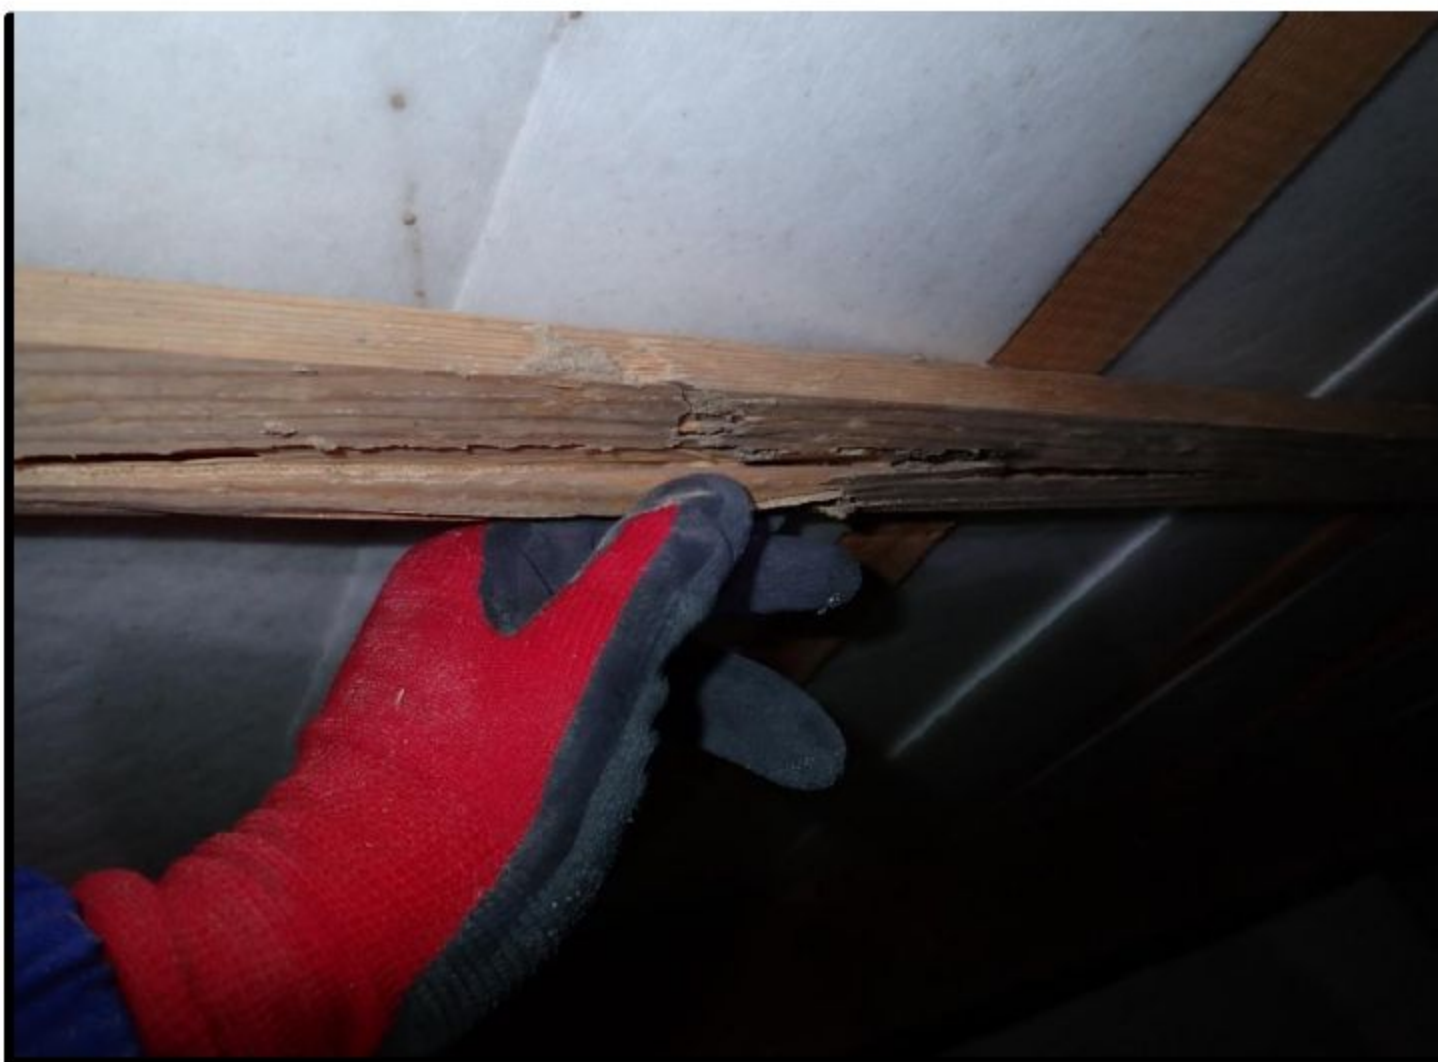
No. 33 DK

白蟻被害あり

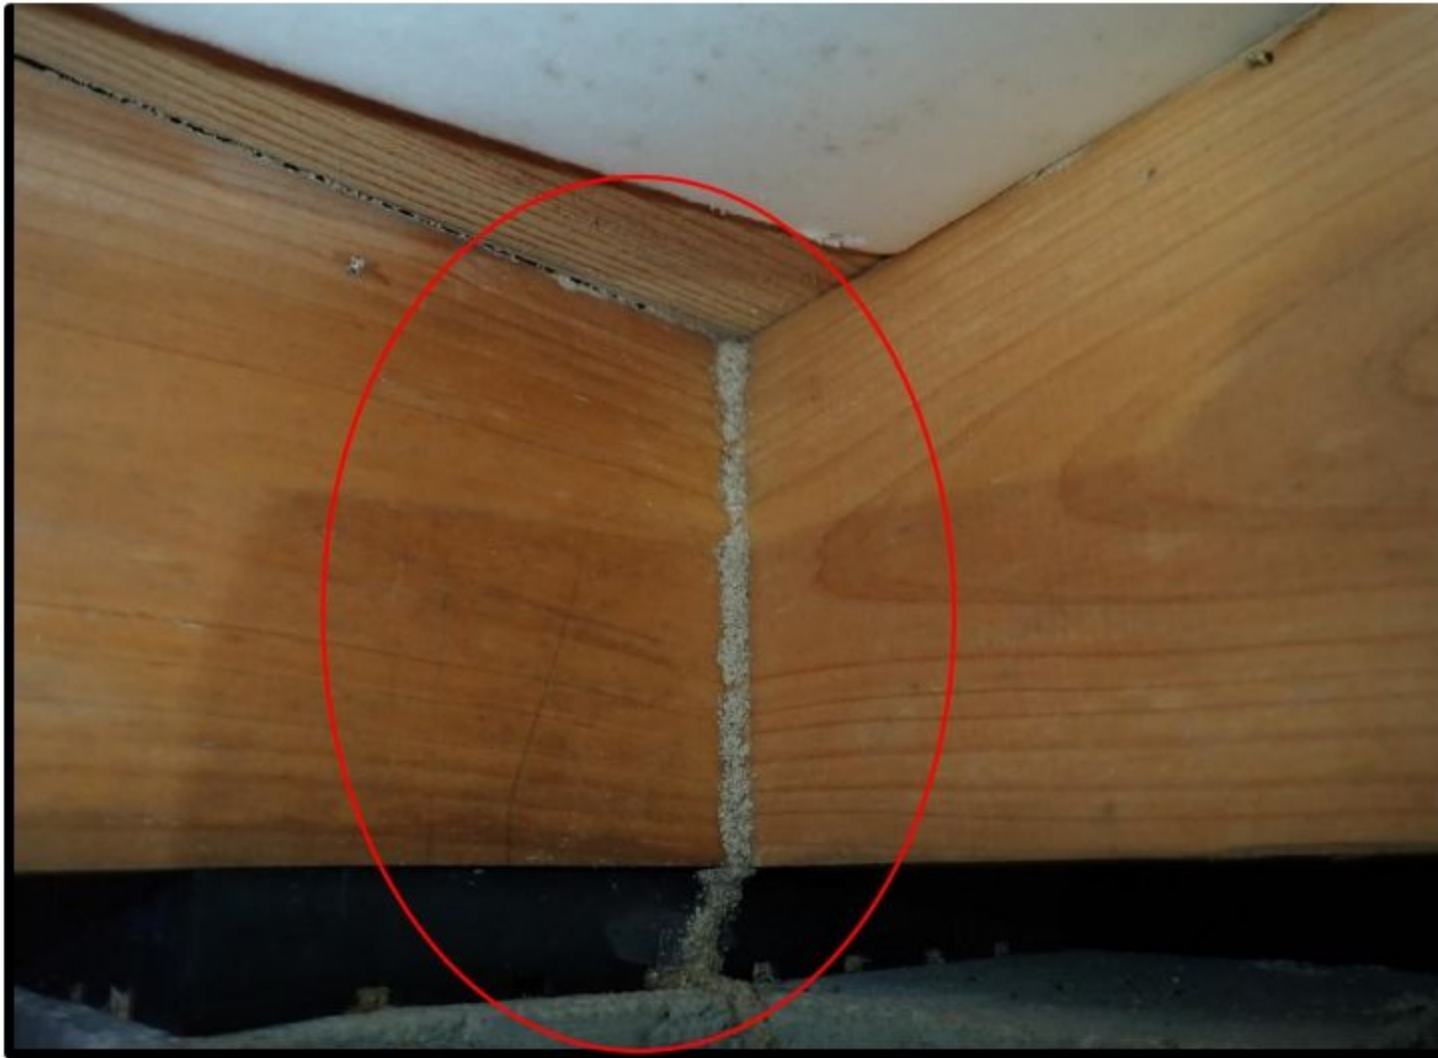
No. 37 WC

## 蟻道

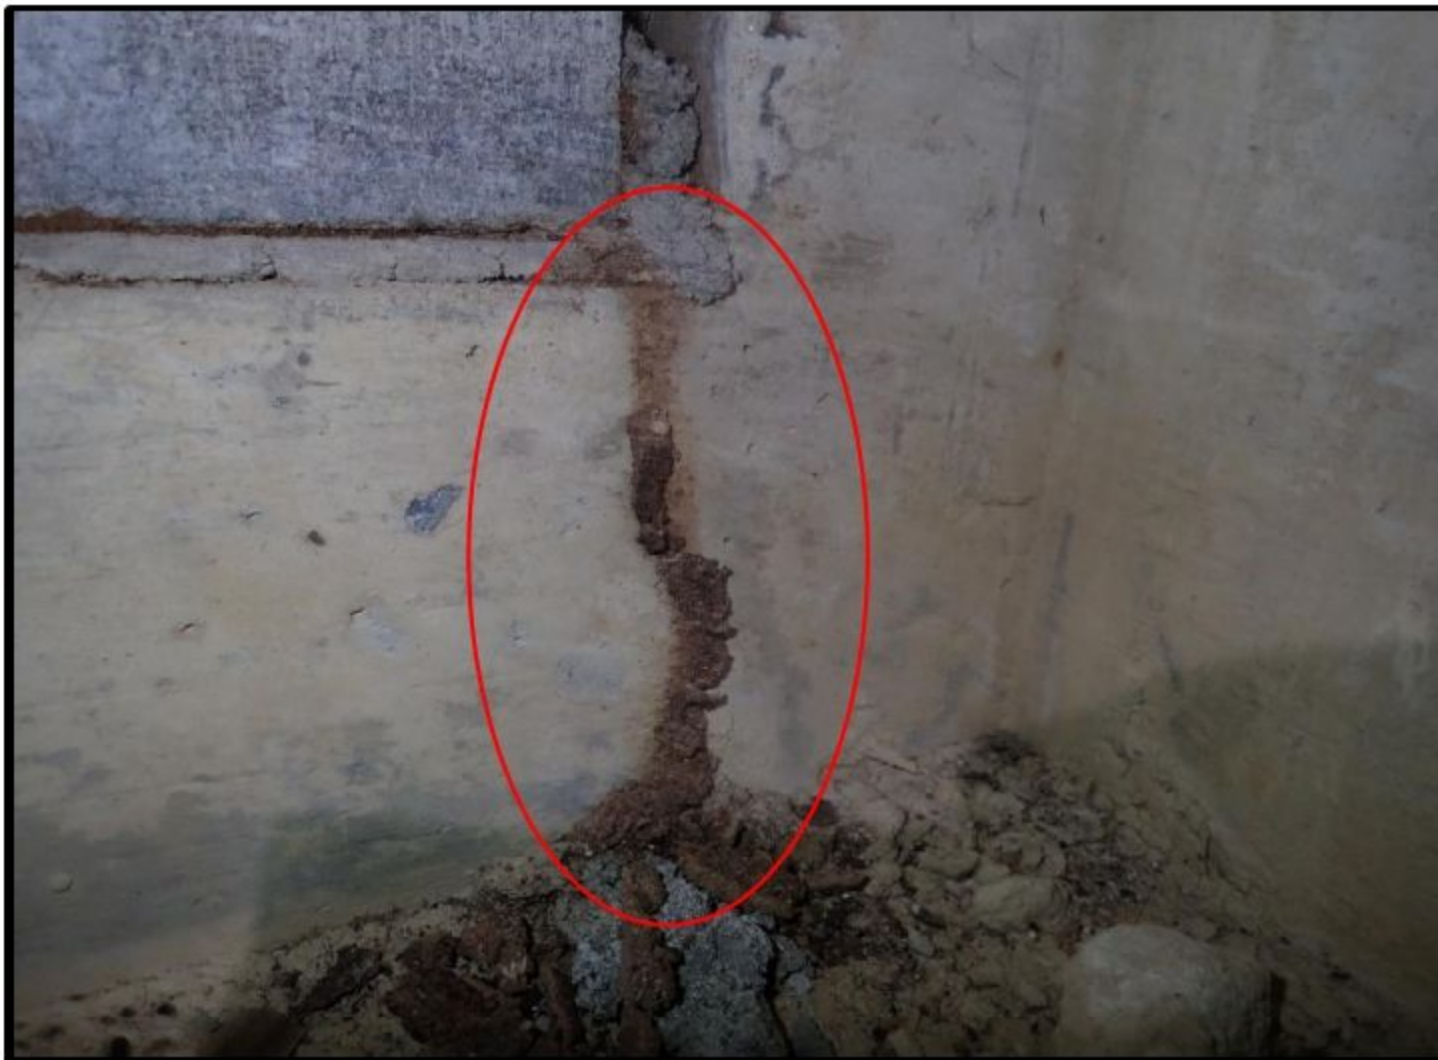
No. 38 WC

## 蟻道
