調査報告書

# 内部調査報告書

# 写真報告書

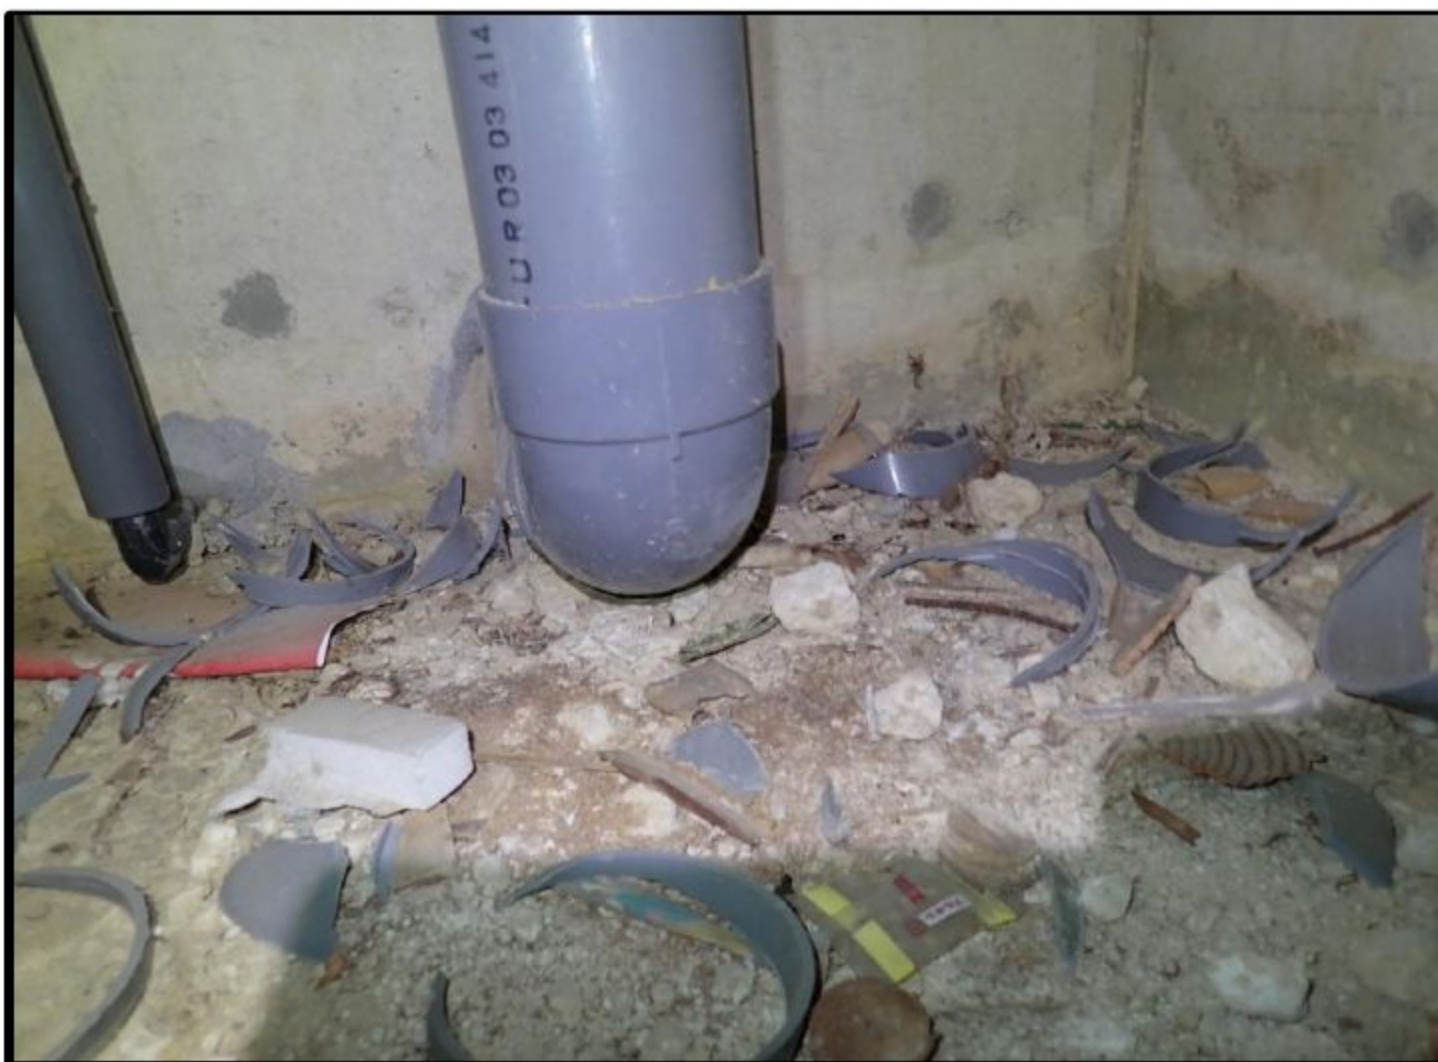
No. 39 WC

## 水漏れなし

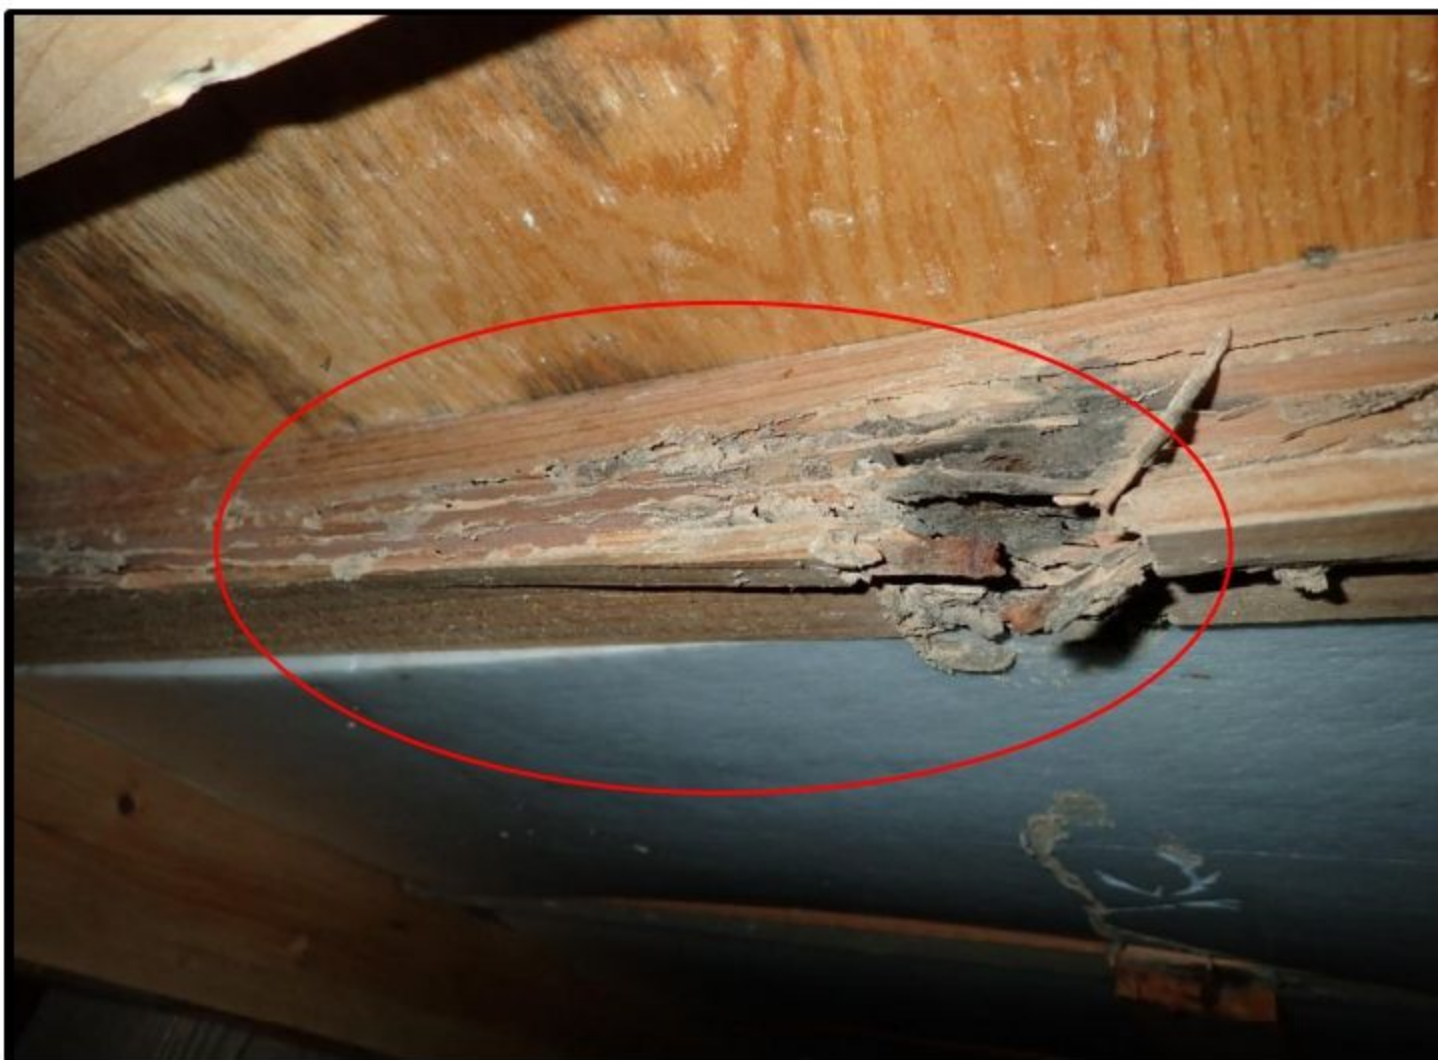
No. 47 洗面  
蟻道

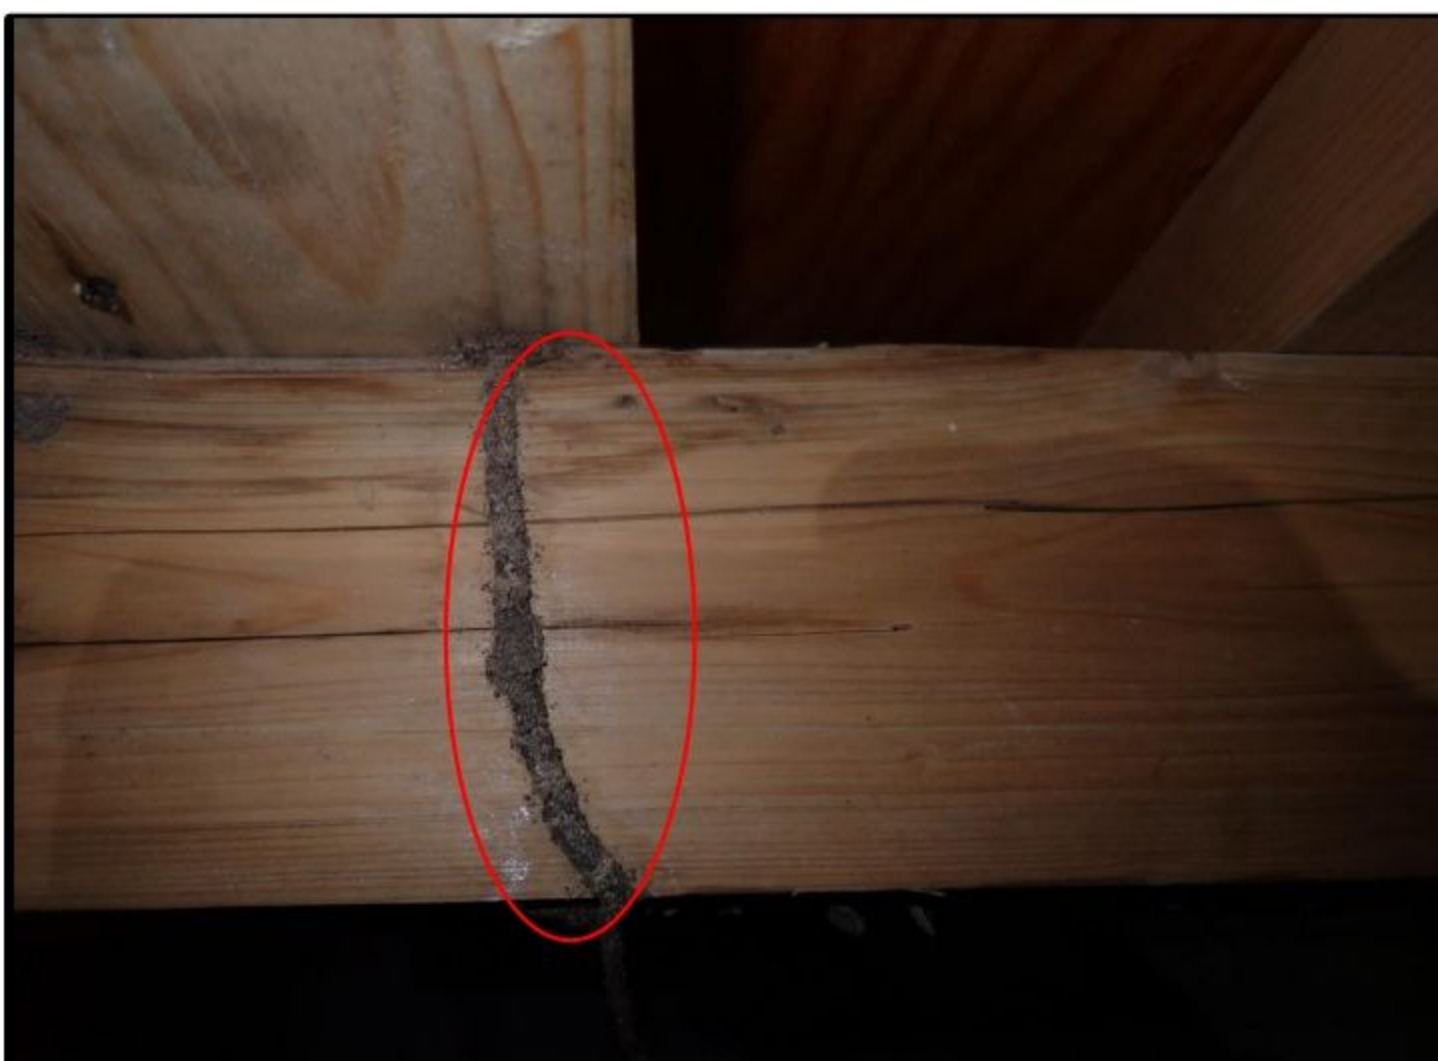
No. 48 洗面  
蟻道
