## 外壁調査報告書

住所:木津川市山城町

外壁材種:モルタル外壁(リシン吹付)

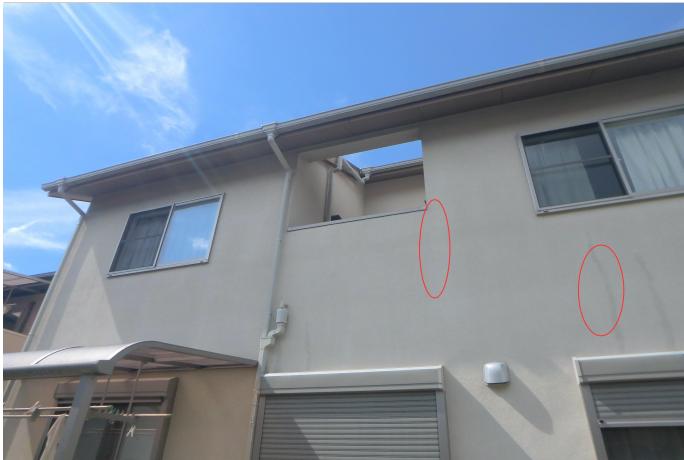
部位:南面

- ・経年劣化による微細なクラックが数カ所見受けられる
- ・全体的なチョーキング

新築時から20年が経ち、全体的に外壁表面のチョーキングと微細なクラックが見受けられますので過去のメンテナンス履歴も無いことから築年数的にも早期の外壁塗装等の総合的なメンテナンスをお勧めいたします。

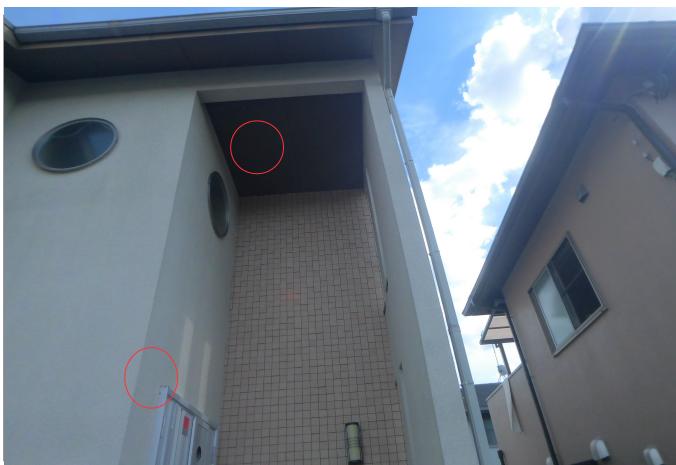
部位:北面(玄関)

- ・既存タイル部の破損無し
- ・軒裏一部塗装剥がれ
- ・玄関ドア上クラック有

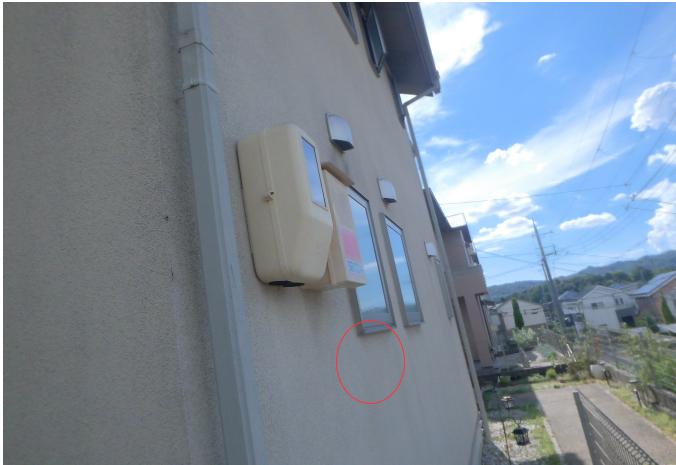
部位:西面

- ・豊樋は破損部無し
- ・窓下微細なクラック有

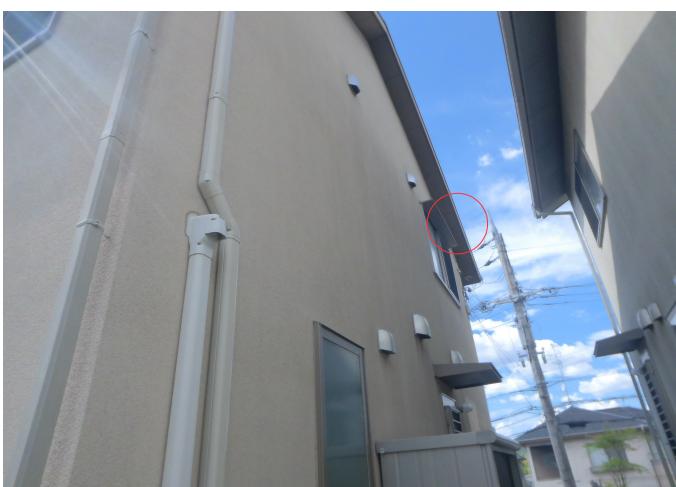
部位:東面

- ・全体的なチョーキング
- ・軒裏一部塗装剥がれ
